# Umbau eines denkmalgeschützten Gebäudes der Nationalbank

**Die Schweizerische Nationalbank hat ihre 130-jährige Liegenschaft an der Fraumünsterstrasse 8 umgebaut und saniert. EBP plante die Anpassungen an der Tragstruktur, um die neuen funktionalen Bedürfnisse und die Erdbebensicherheit zu gewährleisten.**

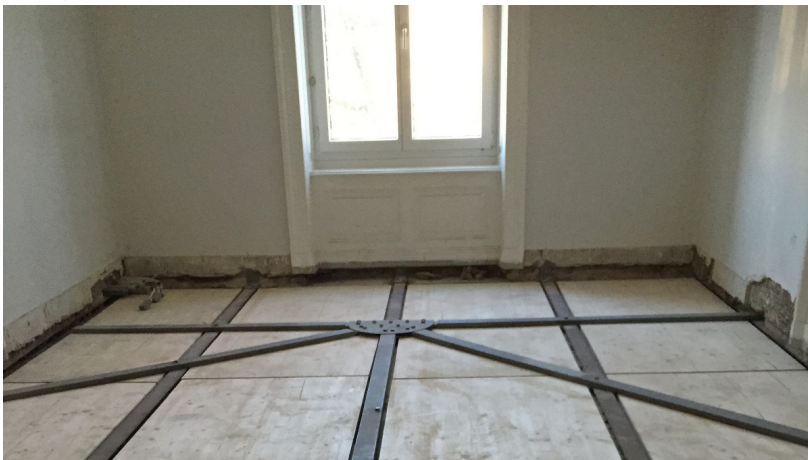
Deckenfachwerk (Bildquelle: EBP)

- Erdbebenertüchtigung (Deckenaussteifung mit horizontalen Stahlfachwerken, Einbau von Wänden aus Stahlbeton und eines vertikalen Stahlfachwerks)
- Foundation von Erdbebenwänden mit Mikropfählen
- Einbau eines neuen Warenlifts mit Liftunterfahrt im Grundwasser
- Verstärkung von Holzbalkendecken und Stahlträger-Stampfbeton-Decken, Teilersatz durch neue Stahlbetondecken
- Einbau einer neuen Technikzentrale im Dachgeschoss mit Stahlbeton-Verbunddecken

Eine besondere Herausforderung war die Umsetzung der Baumaßnahmen im Kontext des denkmalgeschützten Bauwerks, insbesondere unter Erhalt der wertvollen Stuckdecken und in Koordination mit den anderen Fachgewerken. So haben wir beispielsweise den Verlauf der für die Erdbebensicherheit erforderlichen Deckenfachwerke aus Stahllamellen im Planungsteam sorgfältig auf die Leitungsführungen und die Bodenaufbauten abgestimmt. Weitere Herausforderungen waren die Berücksichtigung der sehr beengten Platzverhältnisse für die Erstellung der Mikropfähle und die Sicherung der zahlreichen unterschiedlichen Bauzustände.

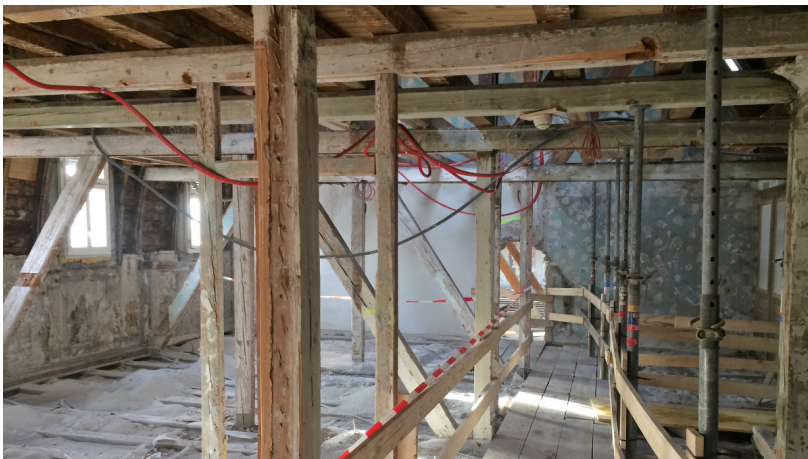
Freigelegter Dachstuhl (Bildquelle: EBP)

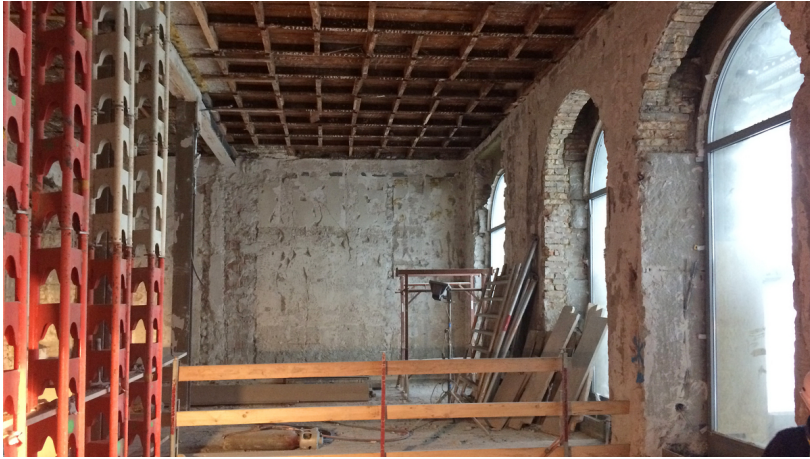
Holzbalkendecken über dem Erdgeschoss (Bildquelle: EBP)

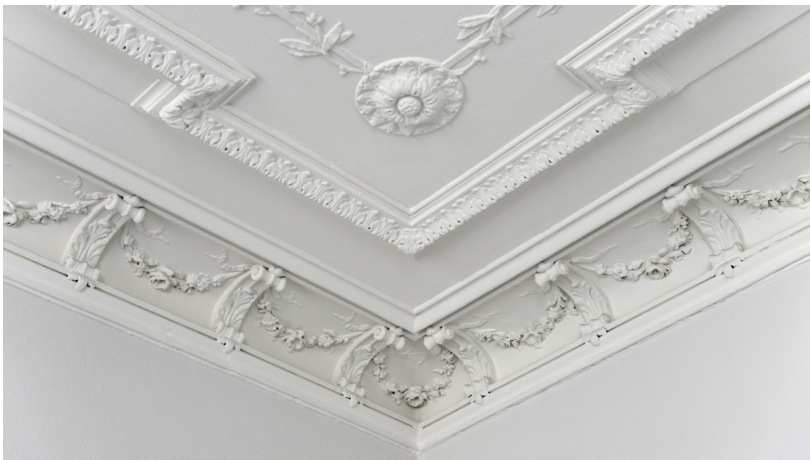
Erhaltenswerte Stuckaturen (Bildquelle: Marco Blessano)
