Wasserflutunnel-Sanierung Die über hundertjährige Nutzung des Tunnels zwischen Lichtensteig und Brunnadern hat seine Spuren hinterlassen. Seit Mai sind Sanierungsarbeiten im Gange. Zudem wird auf der Seite Brunnadern die Sohle abgesenkt.

«Wenn aber der Beton zu flüssig ist...»

Lockere Mauersteine, morscher Mörtel, zerrissene Spritzbetonschalen. Im Wasserflutunnel haben über hundert Jahre nach seiner Fertigstellung umfassende Sanierungsarbeiten begonnen. Eine gute Gelegenheit, Bauführer Stephan Bendau und Oberbauleiter Günther Fässler beim nächtlichen Rundgang zu begleiten.

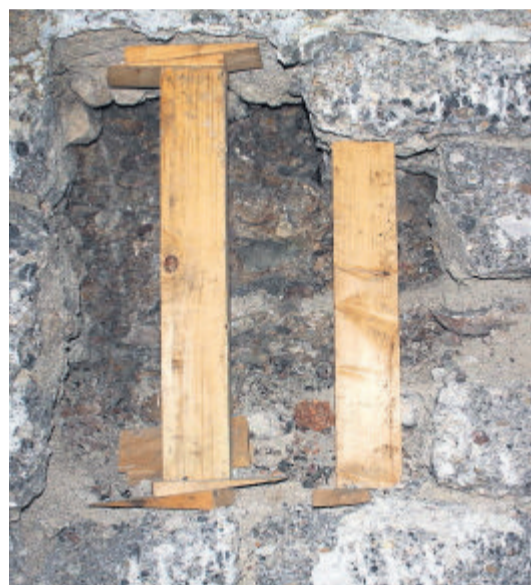
Alte Ablagerungen wurden entfernt.

starken Scheinwerfer der Zugkomposition erhellen den Tunnel und machen die Schäden sichtbar, welche der über hundertjährige Betrieb des Wasserflutunnels hinterlassen hat. Die Russablagerungen der Dampflokomotiven hatten die Schäden teilweise überdeckt. Diese Patina wurde im Rahmen der Vorarbeiten entfernt und so das ganze Ausmass der anfallenden Arbeit sichtbar: mürrisches Mauerwerk, schadhafte Mauerwerksfugen, Stellen, wo Wasser eindringt sowie Risse und Hohlstellen an der Spritzbetonschale. «Obwohl sich teilweise Mauersteine gelockert haben, hat für die Fahrgäste zu keiner Zeit Gefahr bestanden», versichert Günther Fässler. In der Schweiz lasse man es gar nicht so weit kommen, dass es gefährlich werden könnte, fügt er schmunzelnd an. Die Tunnelröhre werde nicht nur saniert, sondern auch modernisiert, damit alle neuen Zugmodelle auch durchpassten. So muss beispielsweise das Profil des Tunnels durch schrämen lokal vergrössert werden. Das heisst, dass das gemauerte Tunnelgewölbe mit einer grossen, rotierenden Raspel bearbeitet wird. Zudem muss die Sohle auf der Seite Brunnadern abgesenkt werden, da sich das Profil der heutigen Bahnwagen gegenüber dem des älteren Rollmaterials verändert hat.

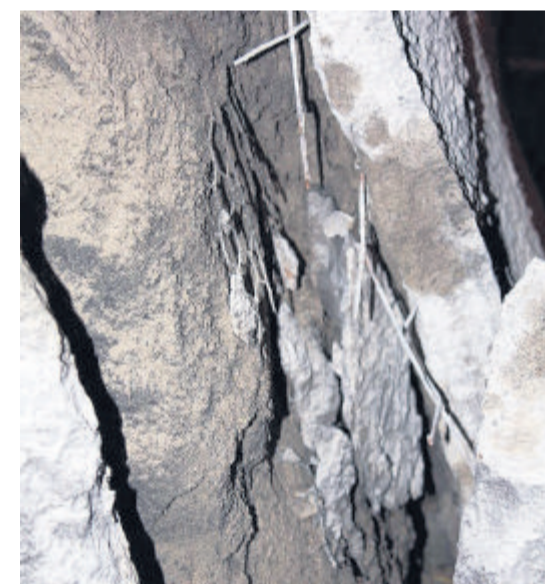
Löcher im Mauerwerk werden neu verfüllt.

platzt ist. «Hier ist durch das Mauerwerk Wasser eingetreten, das dann irgendwann einmal zu Eis froh», erklärt er. Da Eis mehr Volumen als Wasser hat, habe es den Beton aufgepresst. Diese Eintrittsstellen gelte es nun mit Beton neu zu versiegeln und mit Spritzbeton abzudichten. An anderen Stellen wurden zur Kontrolle vereinzelt Löcher in die Betonschale gebohrt, die keinerlei Beschädigungen aufwiesen. Hier seien kleinere Hohlräume entdeckt worden, die nun mit Betoninjektionen ausgefüllt werden. «Was nicht kaputt ist, muss auch nicht abgerissen werden. Wir versuchen, so viel wie möglich zu erhalten», sagt Günther Fässler. Ohnehin ziehe er den Hut vor der Leistung der Tunnelbauer, die vor über hundert Jahren diesen Tunnel gebaut haben. «Bedenkt man die technischen Mittel, die den Arbeitern damals zu Ver-

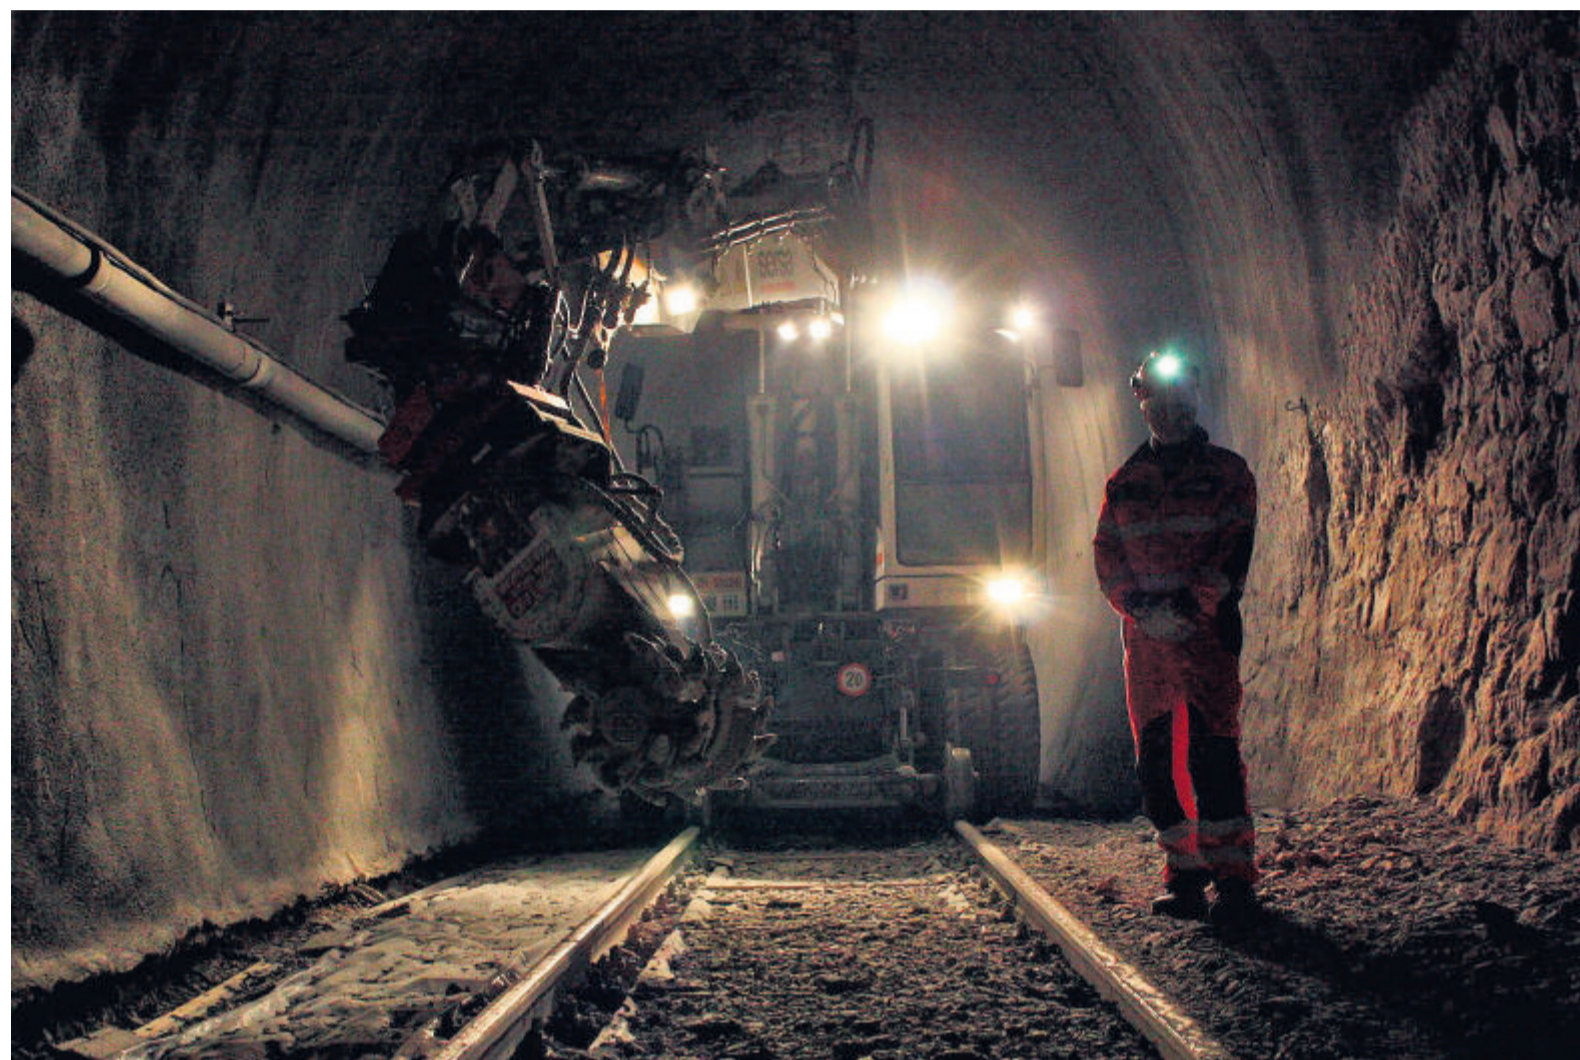
Bauführer Stephan Bendau vor einem Schienenbagger mit Schwenkarm. Mit dem rotierenden Kopf wird die kaputte Betonschale vom Mauerwerk abgelöst.

tung Portal Lichtensteig weiter. Rund hundert Meter tief im Tunnel geht ein Schienenbagger zu Werke. Mit einem Schrämkopf, der am Schwenkarm des Baggers montiert ist, löst er die marode Betonschale vom Mauerwerk. Gespenstisch zeichnet sich die Silhouette der schweren Maschine im grellen Licht seiner Scheinwerfer ab. Nur schwer sind die Konturen durch den dicken Staub auszumachen, der im Hals kratzt und sich wie ein weisser Film auf Kleider und Kamera legt. Stephan Bendau gibt dem Baggerführer ein Zeichen, damit dieser seine Arbeit für einen Augenblick unterbricht. Schnell hat er eine Stelle gefunden, wo die alte Betonschale aufge-

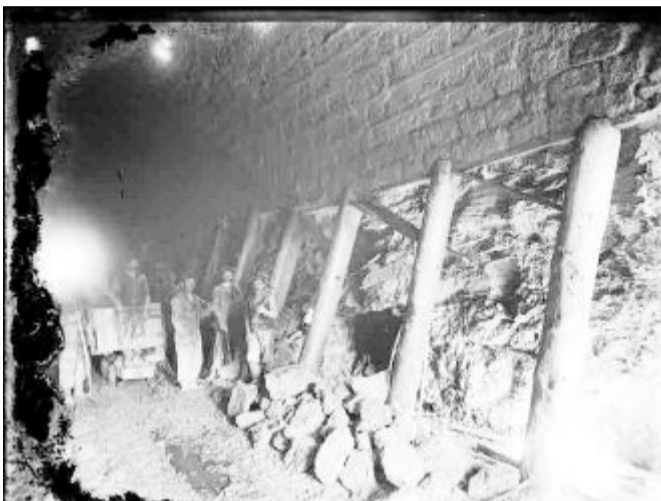
Der Wasserflutunnel während des Baus um 1909. Oben im Bild ist das Mauerwerk zu erkennen, das jetzt saniert werden muss. Der Durchstich erfolgte am 2. April 1909. Der Bau des Wasserflutunnels forderte sieben Todesopfer. 25 Arbeiter trugen bei Unfällen bleibende Schäden davon. 1927 Ereignisse blieben ohne dauerhafte Folgen. (uh)

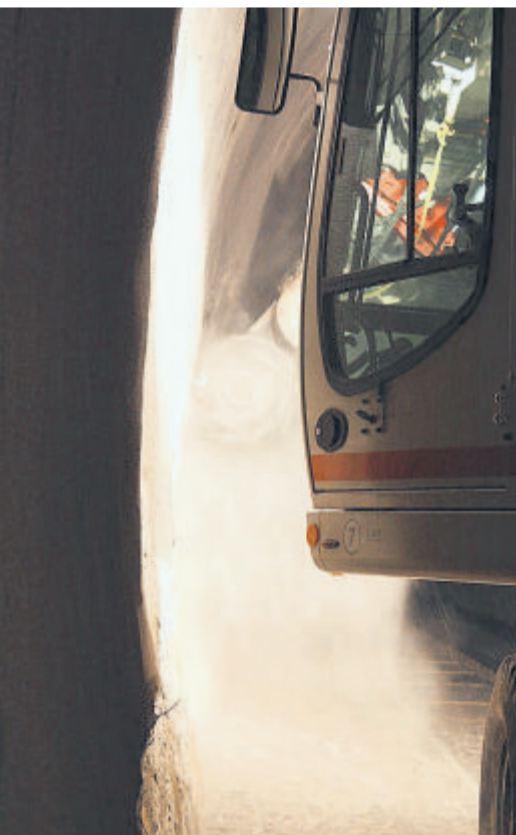
Der alte Beton wird maschinell abgetragen.

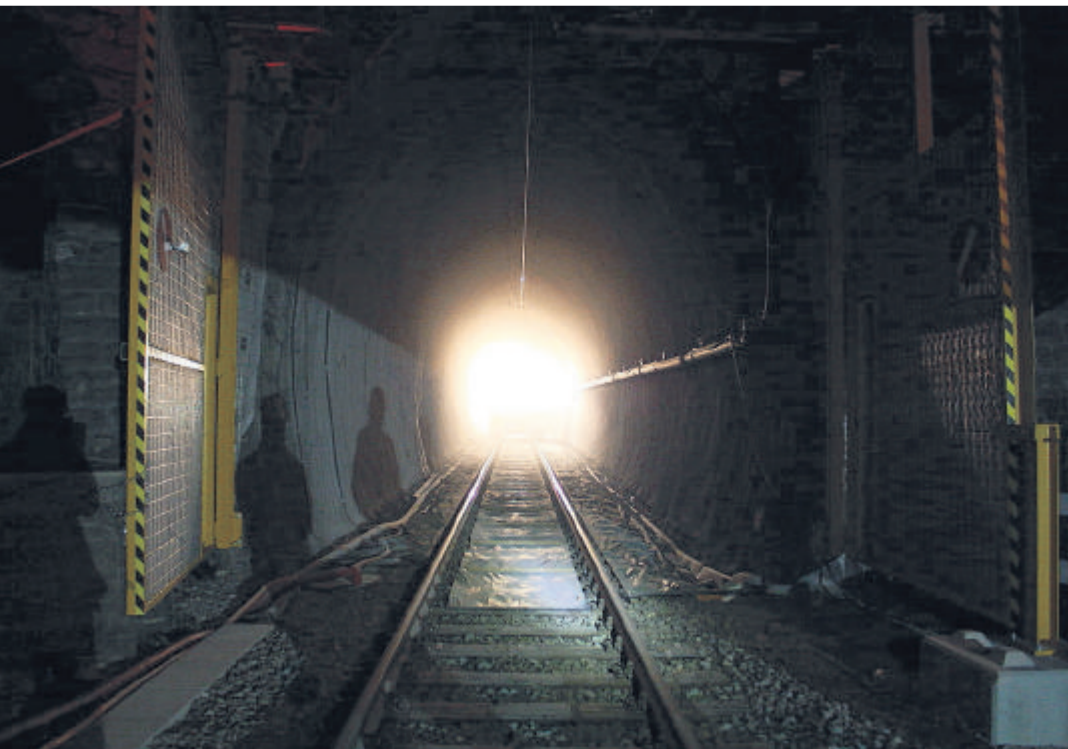
Eingangsportale Lichtensteig: Im Normalfall sind die Lärmschutzzore (links und rechts) geschlossen.

Auf ein kurzes Zeichen Stephan Bendaus nimmt der Baggerführer seine Arbeit wieder auf. Zurück am Portal in Lichtensteig ist der Lärm des Schienenbaggers zwar leiser, aber immer noch deutlich zu hören. «Aber nur, wenn man direkt vor dem Tunnel steht», sagt Günther Fässler und deutet auf zwei schwere Lärmschutzzore, die links und rechts des Portals angebracht sind. Dies sei die erste Baustelle, auf der solche Tore zum Einsatz kommen, erklärt der Oberbauleiter. Wenn sie im Normalfall geschlossen sind, dämmen sie den Lärm so, dass die umliegenden Häuser praktisch nichts von den Arbeiten mitbekommen. Für den Abtransport des Abbruchmaterials oder wenn der Bauzug im Portalbereich steht, bleiben die Lärmschutzzore vorübergehend offen. Ohnehin legt die SOB als Bauherrin viel Wert auf die Information der betroffenen Anwohner. Bereits Anfang Mai führten die Verantwortlichen eine Anwohnerorientierung durch, in der die vorzunehmenden Arbeiten, sowie der genaue zeitliche Ablauf beschrieben wurden. «Die Sanierungsarbeiten sind zeitlich so geplant, dass wir so gut wie möglich auf die Anwohner Rücksicht nehmen können», erklärt Günther Fässler, der für die gesamte Koordination und Planung der Instandsetzung verantwortlich ist. Zudem würden die heutigen Maschinen viel weniger Lärm verursachen als noch vor zehn Jahren.
