# Quick-Check Hitze – Analyse für Immobilienportfolios

**Der Quick-Check Hitze schafft innerhalb kurzer Zeit einen Überblick über die Hitzebetroffenheit von Liegenschaften über gesamte Portfolios schweizweit. In die Analyse fließen Liegenschaftsdaten, Klimakarten und Bodenbedeckungen ein. Der Quick-Check bietet Immobilienbesitzenden eine Grundlage für eine Triage sowie strategische Entscheide und weist auf potenzielle Handlungsfelder hin. So können Immobilienbesitzende ihre Portfolios an den Klimawandel und die zunehmenden Hitzetage anpassen.**

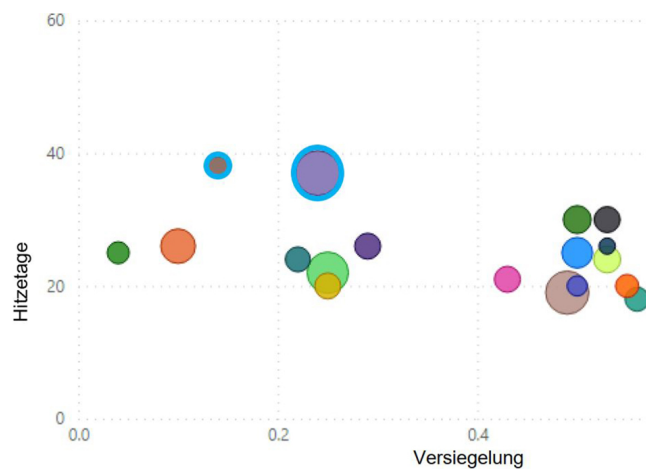
Grafik Hitzebetroffenheit und Versiegelung im nahen Umfeld, Quelle EBP 2022
